DRUMMOND LTD.
COLOMBIA

**OPERACIÓN DE SALVAMENTO
BARCAZA TS 115**

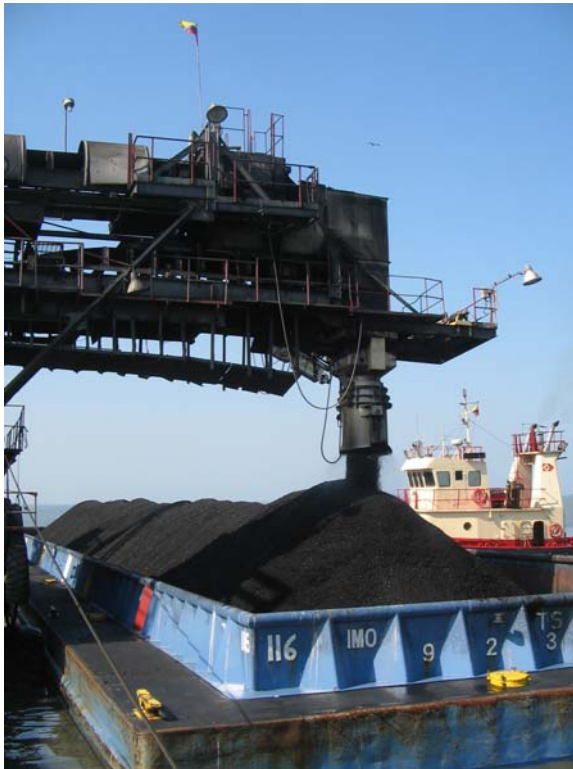
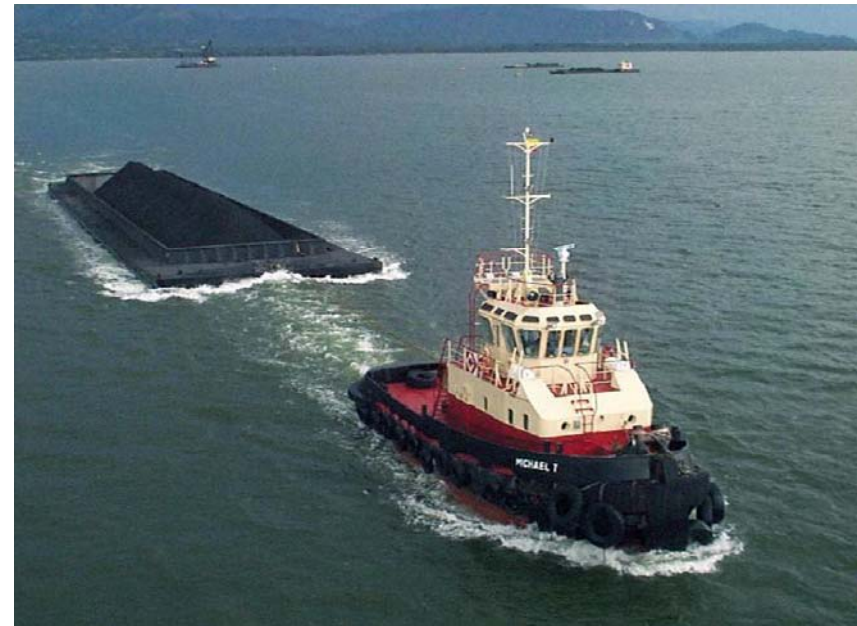
Eventos de enero 12

- 2:44 PM - la barcaza TS115 fue cargada con 2.957 toneladas.
- 3:30 PM - la barcaza fue llevada a la boya # 2.

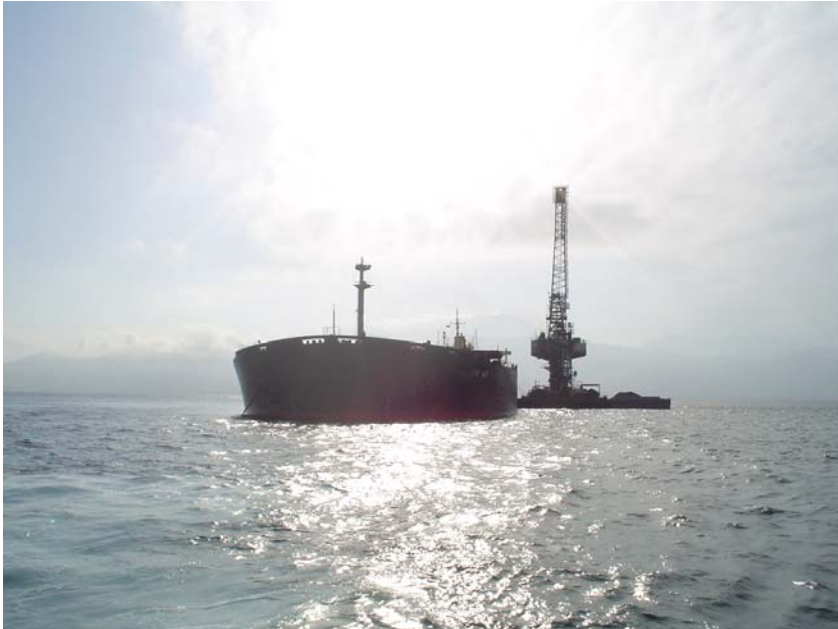
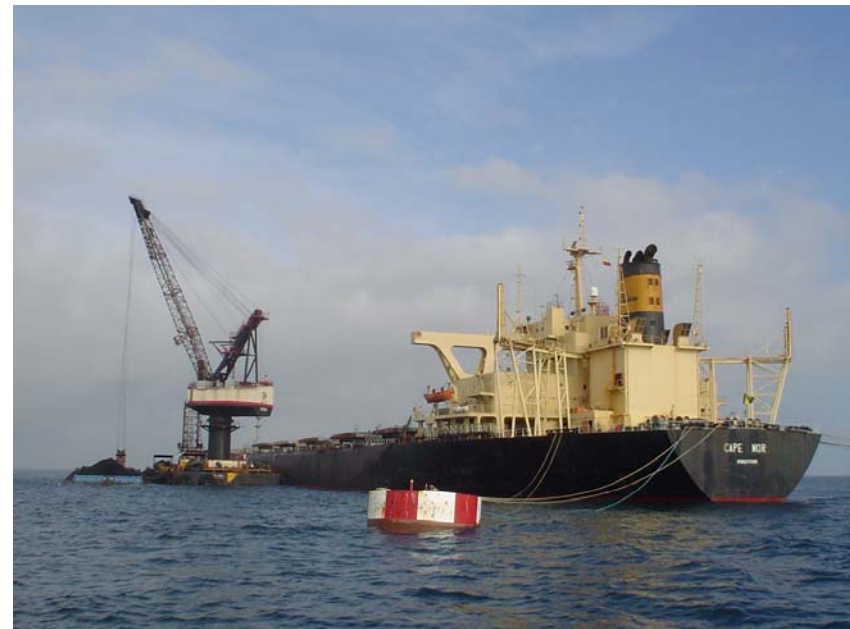
Eventos de enero 12

- 8:00 PM - la barcaza fue llevada al buque Anangel Seafear,
- 9:00 PM - la barcaza fue amarrada a la grúa para iniciar las operaciones de cargue.
- El reporte de la altura de las olas era de 2 a 2.5 metros
- 1.100 toneladas fueron descargadas, lo que completó la capacidad de cargue del buque

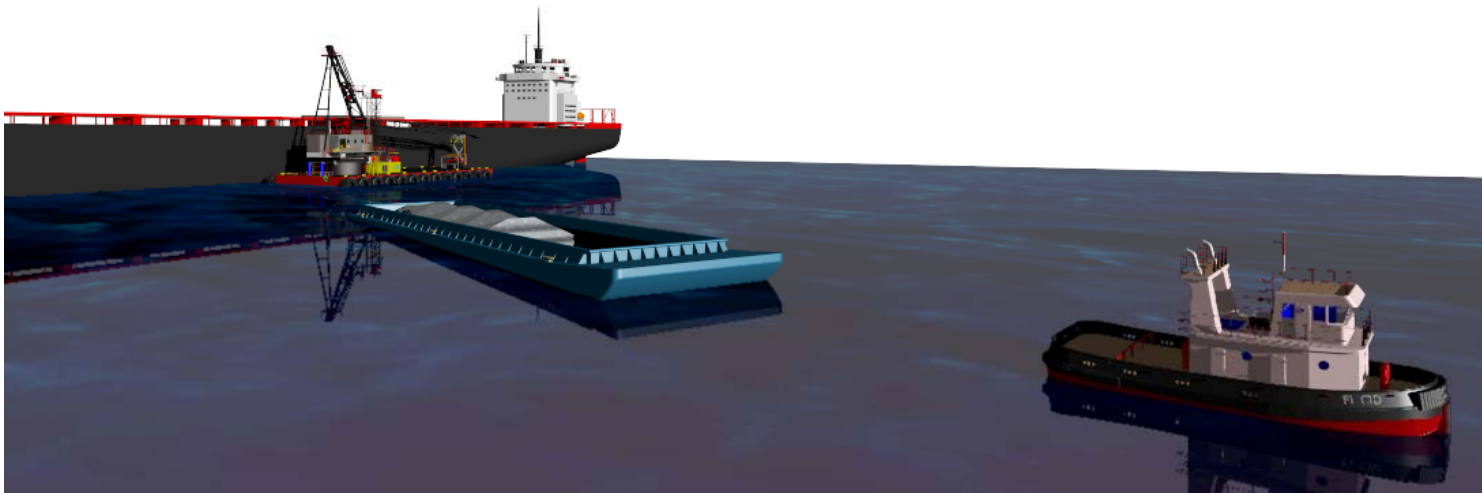
Navegación hacia área de fondeo

12:10 AM – Decisión de suspender operaciones el remolcador retiró la barcaza TS-115 de la grúa Colombia 4 y se dirigió a la boya 23.

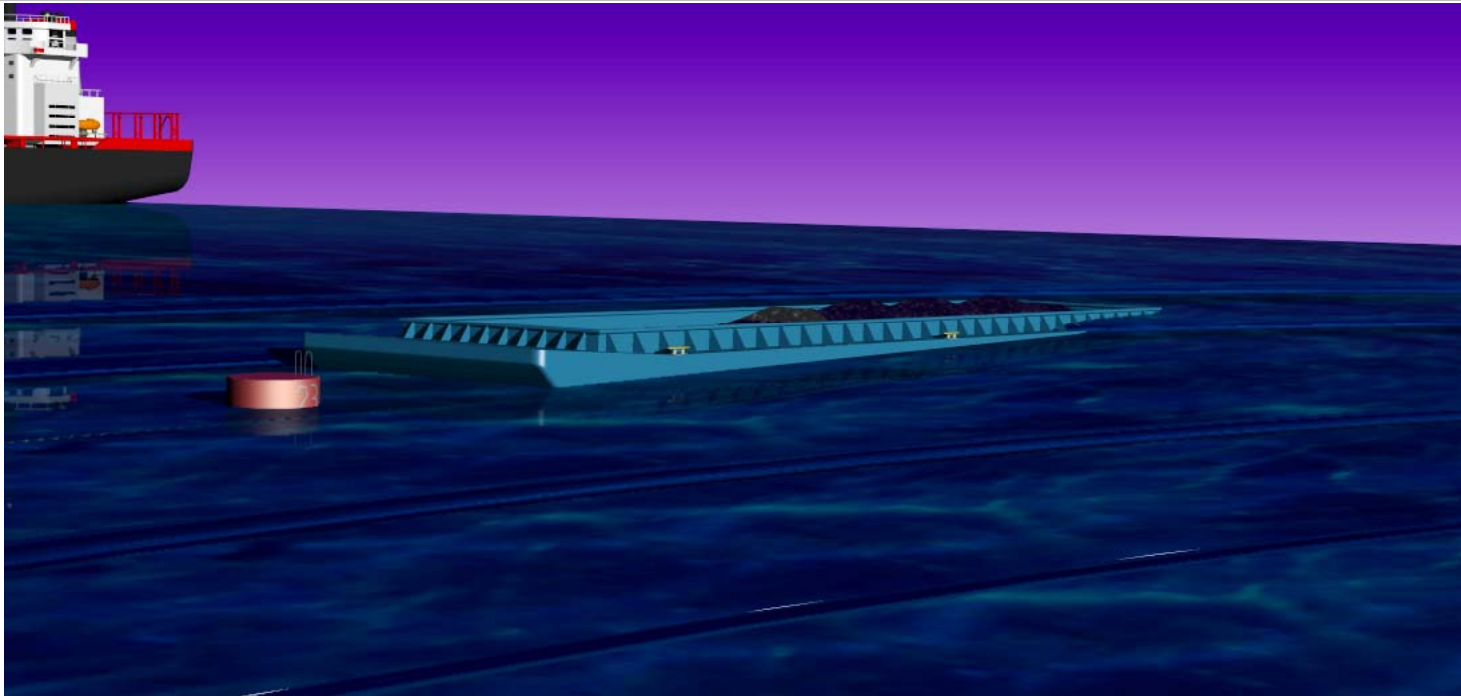
Barcaza fondeada boya 23

- 1:00 AM - la barcaza TS-115 fue asegurada a la boya 23.
- El reporte del estado del tiempo, indicaba olas entre 3.0 y 3.5 metros, con vientos entre 15 y 20 nudos, el cual prevaleció hasta el cambio de turno (6:00 AM)

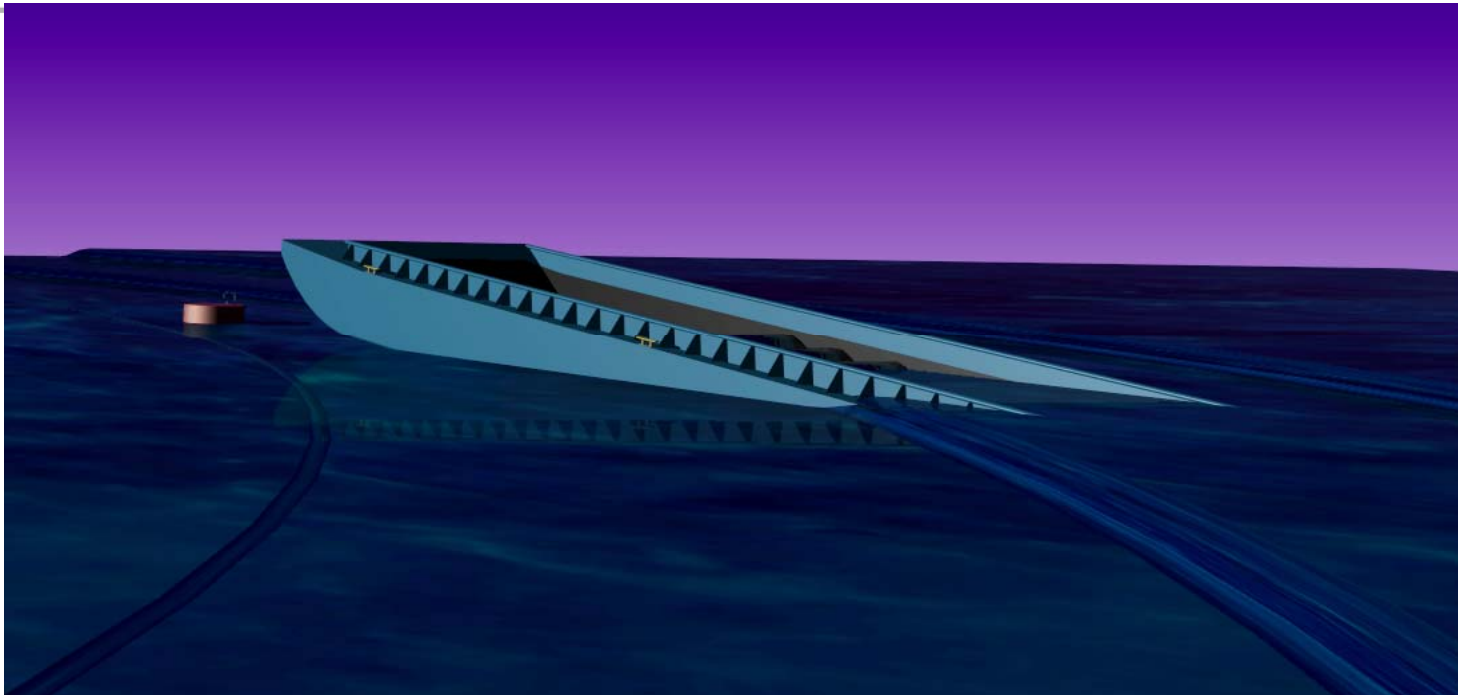
Barcaza fondeada boya 23

- 6:20 AM - el supervisor que recibía el turno observó que la barcaza TS-115 estaba inclinada en la popa, semi-sumergida y en una situación de emergencia.
- La emergencia fue evaluada y se procedió de acuerdo con lo establecido en el Plan de Contingencia de la compañía.

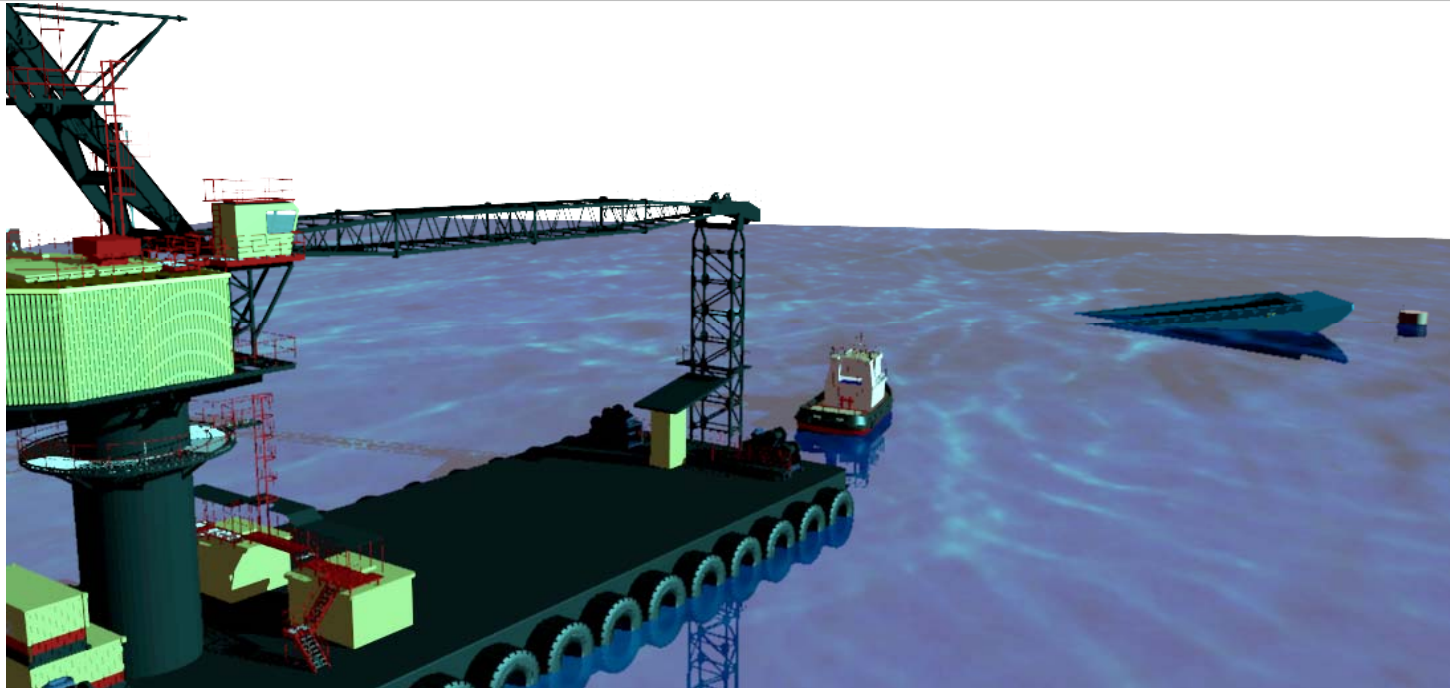
Maniobra de aproximación grúa Colombia 5

- Se pidieron bombas a las grúas cercanas, así como a las instalaciones en tierra.
- Un remolcador fue asignado para llevar una barcaza vacía al área de la boya 23
- Fueron llevadas 2 grúas para apoyar en el rescate de la barcaza.
- Se determinó que la barcaza estaba a punto de hundirse.
- Se retiró una de las grúas y se continuó el rescate con la grúa Colombia 5.

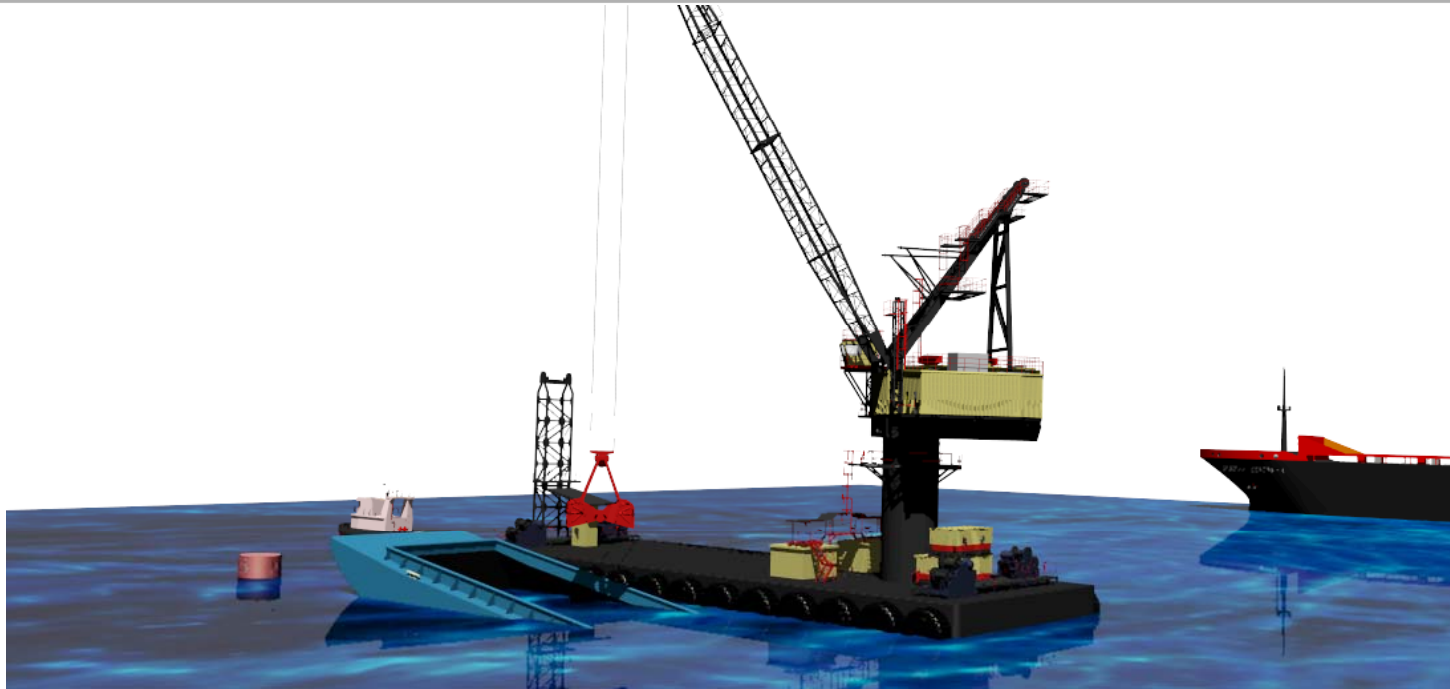
Maniobra de salvamento

- Debido a que empeoraban las condiciones de la barcaza, se tomó la decisión de sacar paladas de agua mezcladas con carbón
- La medida no estaba dando resultado y se seguía corriendo el riesgo del hundimiento total.

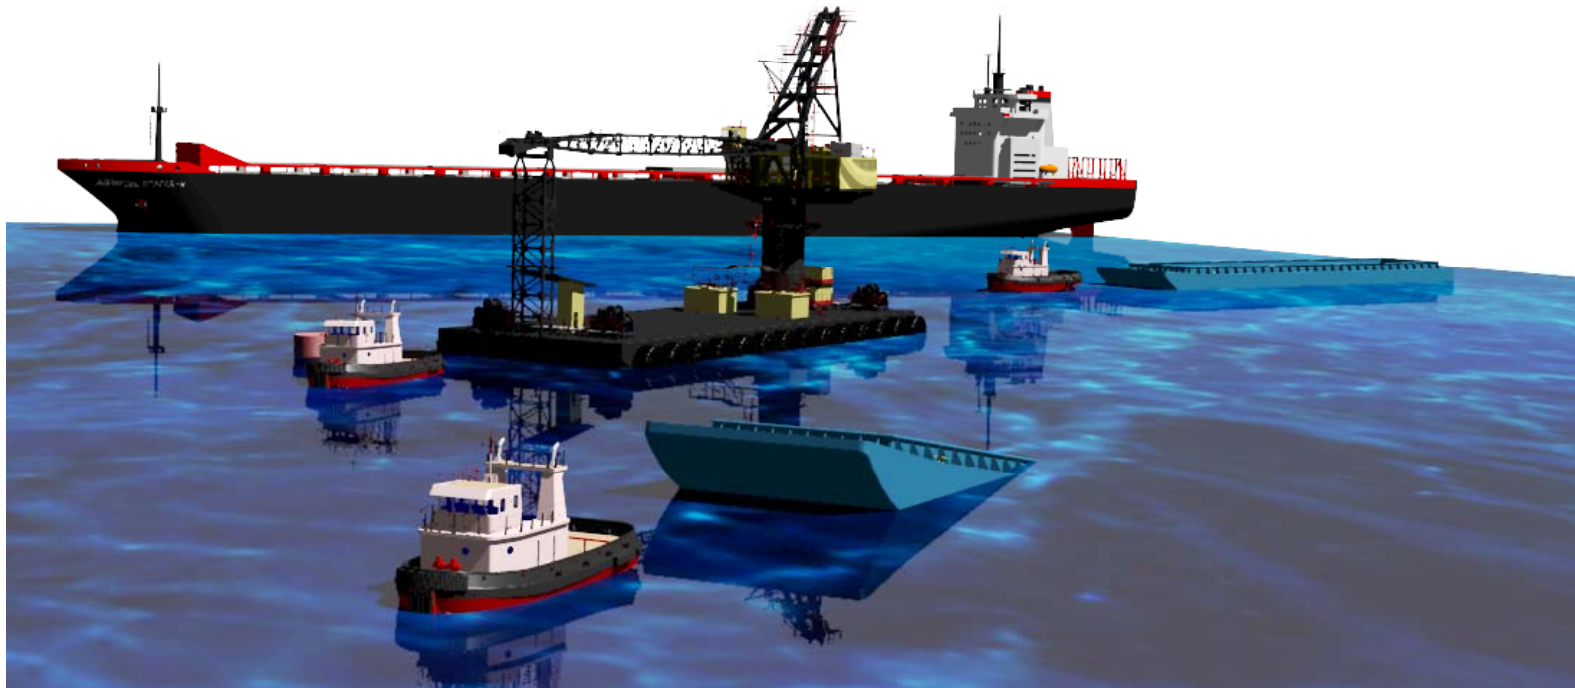
Maniobra de remolque barcaza TS 115

- 10:00 AM - se decidió llevar la barcaza a aguas menos profundas.
- La barcaza fue remolcada de tal manera que se evitara el riesgo de bloquear los canales de acceso.

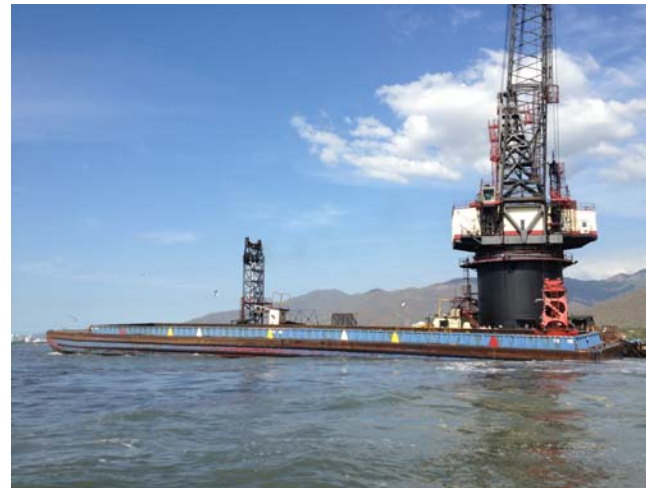
- 2:00 PM - la barcaza TS-115 estaba completamente reflatada y, con sus propias bombas, desocupó los tanques de flotación del costado derecho. Luego fue llevada y amarrada a la boya 1 para inspección y futura evaluación.
- La emergencia fue reportada a la Capitanía de Puerto en Santa Marta el domingo 13 de enero. La Capitanía revisó la barcaza para determinar su condición general.
- En enero 15, aproximadamente 1.600 toneladas de carbón y agua fueron sacadas de la barcaza TS-115 y transferidas a la barcaza TS-114.

Momento en que la barcaza TS115 reflató en forma satisfactoria

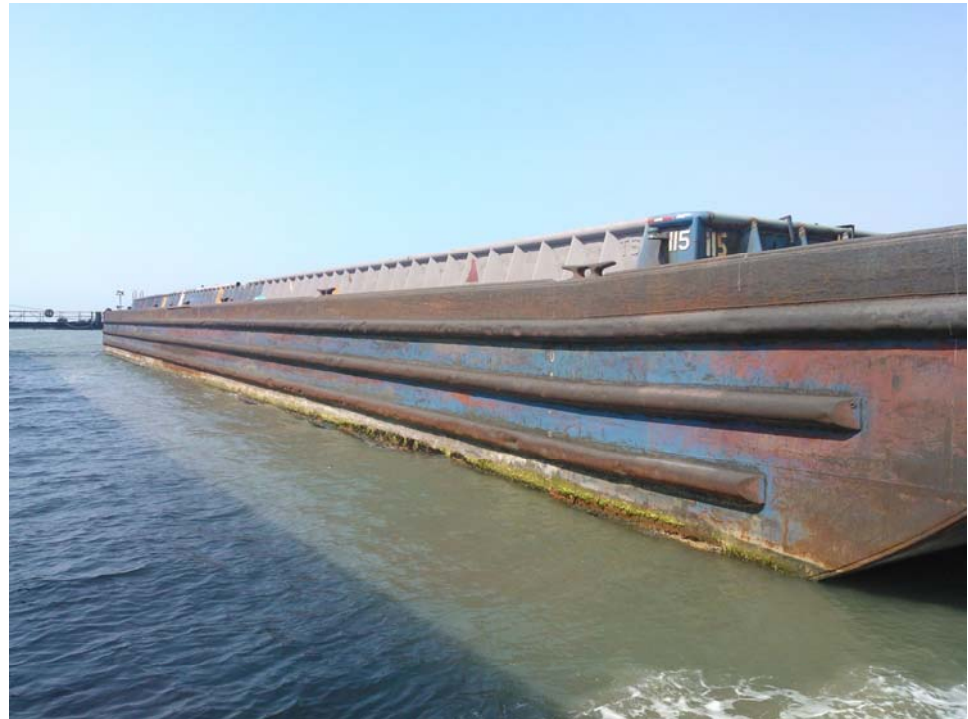
Situación Actual

Calculamos que la barcaza TS115 aún tiene aproximadamente 150 toneladas de carbón.
