**Reporte Preliminar Sobre el Aligeramiento
de Emergencia en la Barcaza TS 115
Puerto Drummond, Colombia**

Junio 2013

ECOLOGY AND ENVIRONMENT, INC.

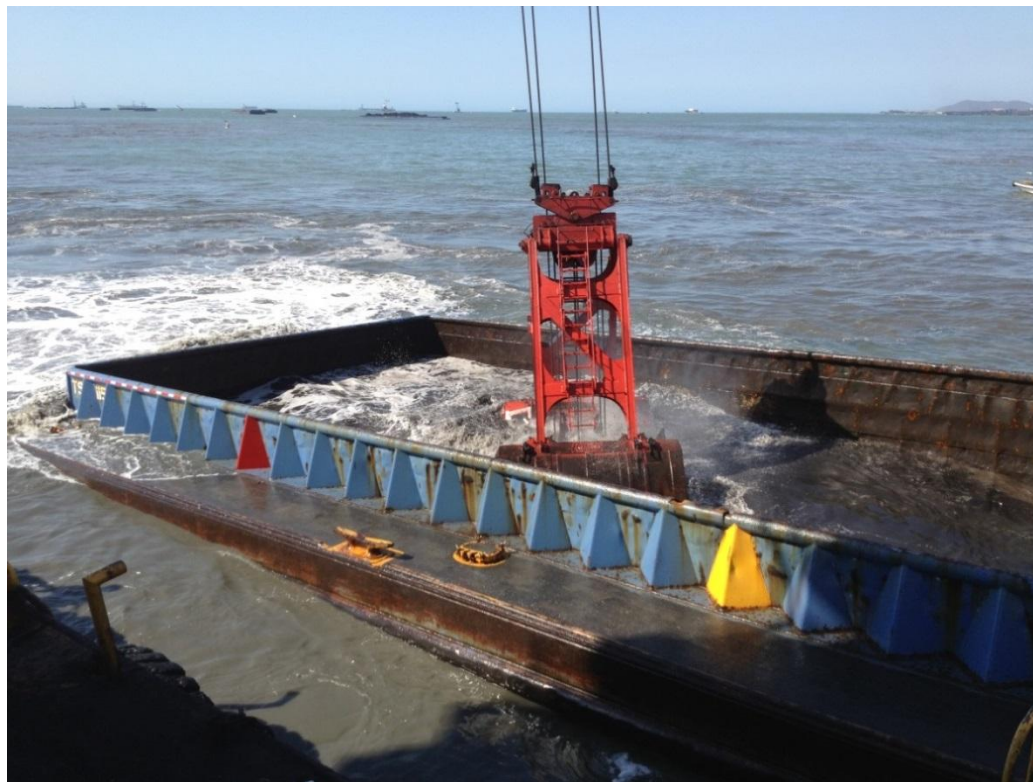
Durante el aligeramiento de emergencia del agua de mar de la barcaza, el cual se inició para prevenir el hundimiento y la pérdida total de la Barcaza 115 y su cargamento de carbón, se produjo un derrame involuntario de carbón (ver figura 1-2). El carbón se introdujo en el ambiente marino y se hundió hasta el fondo del mar cerca de la Boya 23 en Puerto Drummond.

Figura 1-2 Aligeramiento de Emergencia en la Barcaza 115 de Drummond

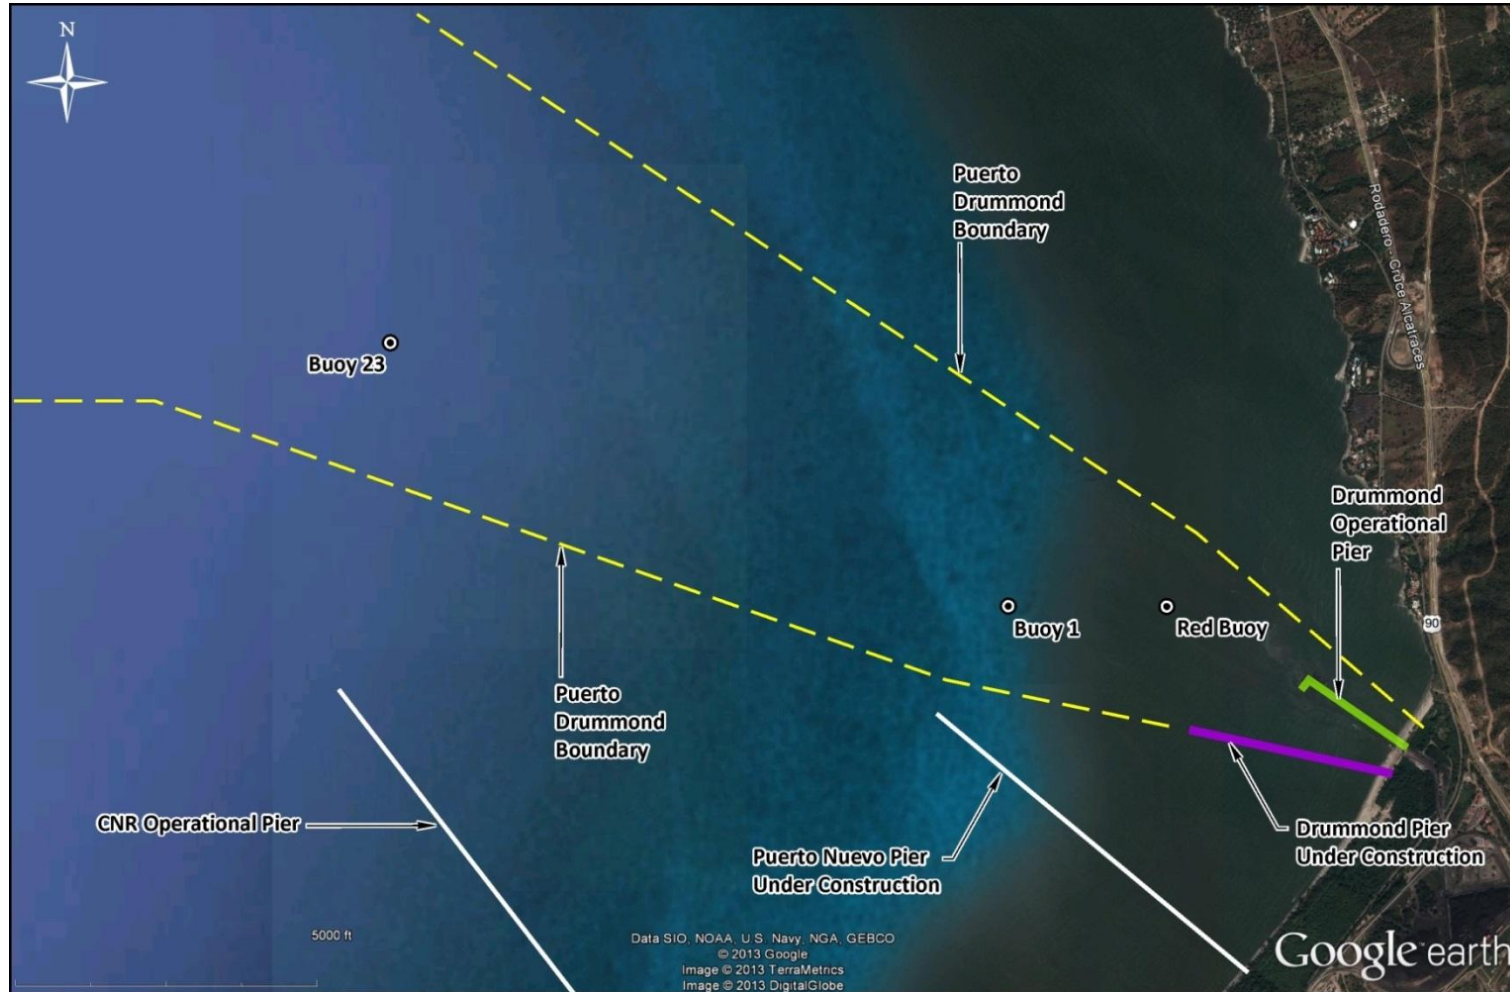
Figura 4-1 Área de evaluación del incidente con la barcaza de carbón en Puerto Drummond.

- La Boya 23 se localiza en aguas de una profundidad estimada en 12 o 13 metros, a 4,9 kilómetros del actual muelle de carga de carbón de Drummond;
- UTADEO estableció, al inicio, unas cuatro estaciones de canal a lo largo de la ruta por la que sería remolcada la Barcaza 23. Estas estaciones se ubicaron en aguas someras, para apoyar la determinación de la extensión y naturaleza de los impactos en agua y sedimentos;

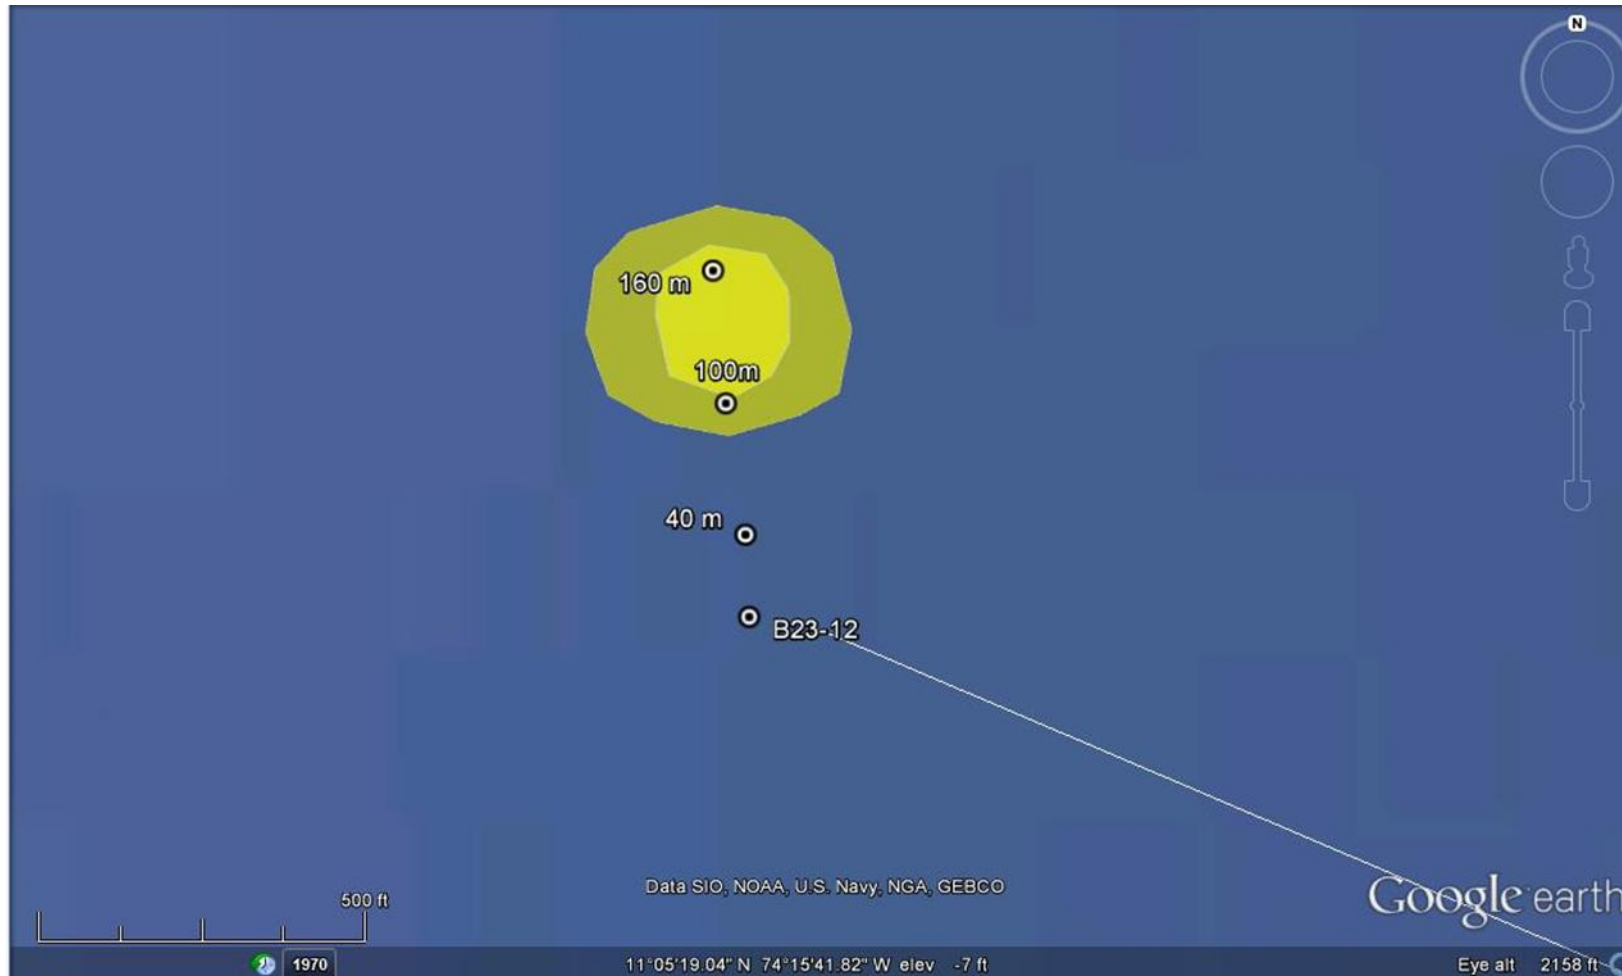
- UTADEO indica que se tomaron 72 muestras a profundidad de los sedimentos en el área principal de impacto cerca de la Boya 23 y sus alrededores para estimar la extensión vertical de la presencia del carbón en el sedimento;

Figura 4-2 Área de evaluación de sedimentos, del incidente con la barcaza de carbón en Puerto Drummond, cerca de la Boya 23, que recibiera impacto por la liberación de carbón durante el aligeramiento de emergencia de la Barcaza 115.

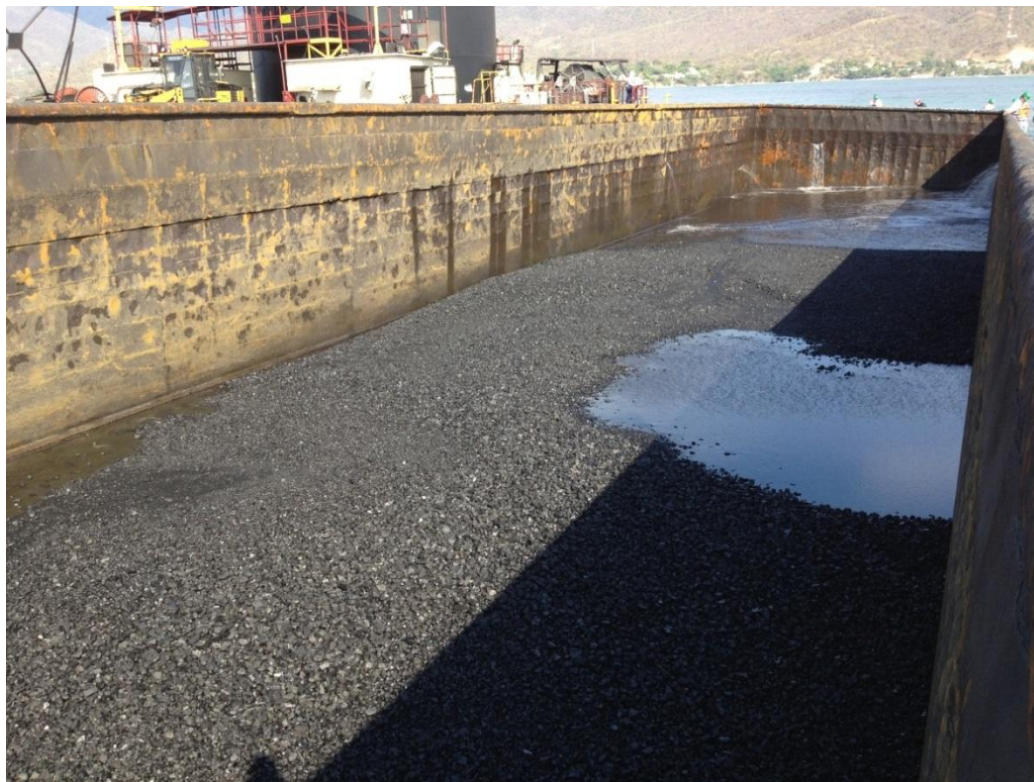
Como se indicó antes, UTADEO se propone calcular el volumen de carbón en el sedimento cerca de la Boya 23. Esta información puede ser comparada con los estimados anteriores sobre la pérdida de carbón, a objeto de verificar la exactitud de la estimación de Drummond.

Figura 4-5 Carbón restante en la Barcaza 115 después del aligeramiento de emergencia
