## **DOCUMENTO TECNICO**

# **MEDIDAS DE MANEJO IMPLEMENTADAS EN LOS PROYECTOS MINEROS DE DRUMMOND EN EL CESAR PARA EL MANEJO DE LA CALIDAD DEL AIRE EN SU ÁREA DE INFLUENCIA**

**2013**

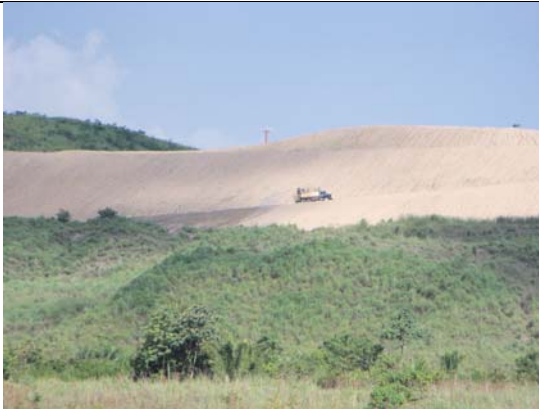
Foto 1. Vista comparativa de depósitos de estériles ya revegetalizados (parte inferior) y áreas en proceso de siembra (parte superior).

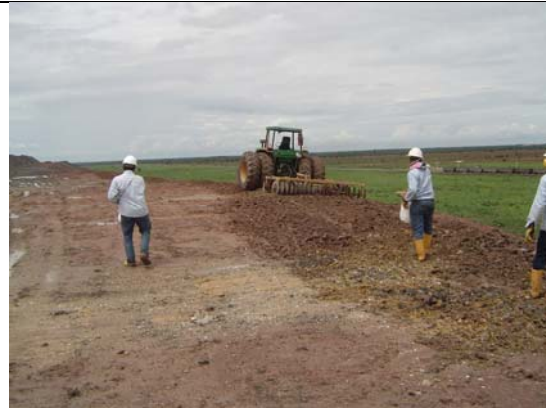
Foto 2. Procesos de siembra a mano, apoyados con el arado de tractores.

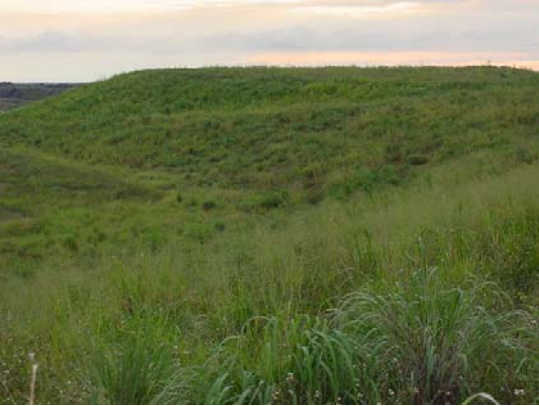
Foto 3. Depósitos de estériles ya revegetalizados y en etapas iniciales de recuperación con pastos.

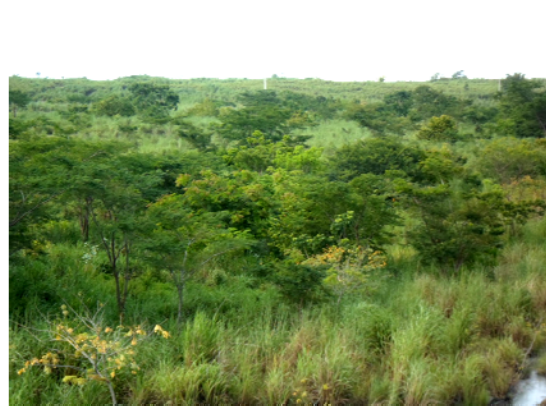
Foto 4. Depósitos de estériles ya revegetalizados y en etapas avanzadas de recuperación con arbustos y árboles.

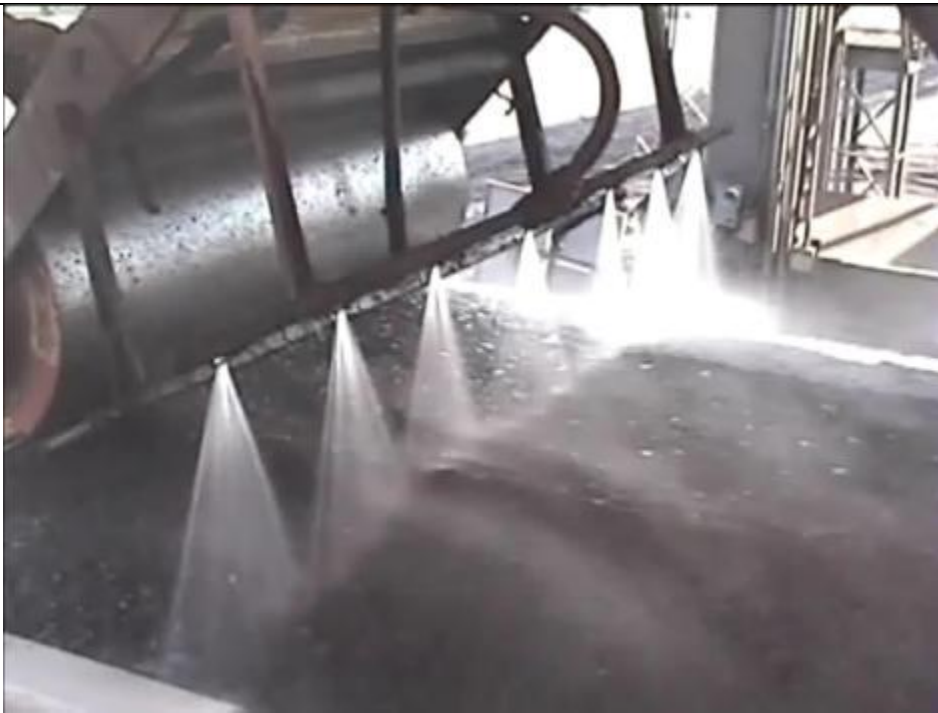
Durante la operación de cargue de los vagones del tren, el carbón es humectado y compactado para evitar la emisión de partículas en el proceso de transporte hasta Ciénaga (Magdalena); de igual forma los vagones son lavados antes de salir del proyecto, con el fin de evitar la caída de partículas a lo largo del trayecto entre la mina y el Puerto en Ciénaga (Magdalena). Adicionalmente en el mismo proceso los vagones son cargados por debajo de la altura práctica de ellos, es decir, sin que sobresalga carbón por encima de los vagones, evitándose así que se genere alguna emisión por acción de la fuerza eólica durante el transporte.

Foto 5. Compactación y humectación del carbón en los vagones del tren.

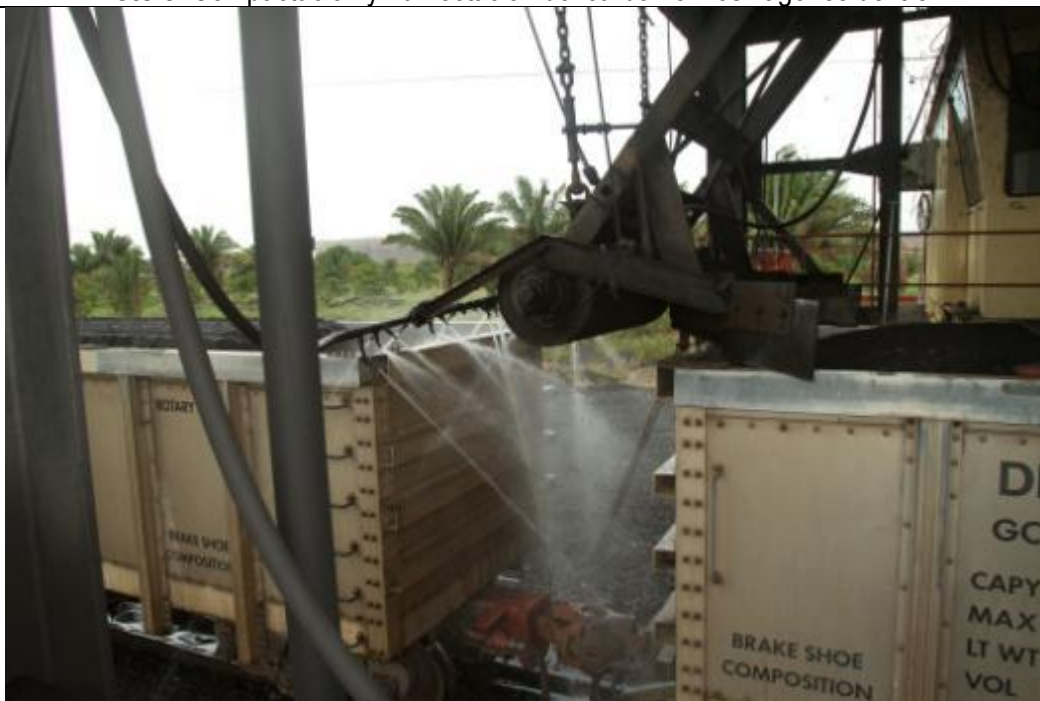
Foto 6. Sistema de lavado de vagones antes de salir hacia Ciénaga.

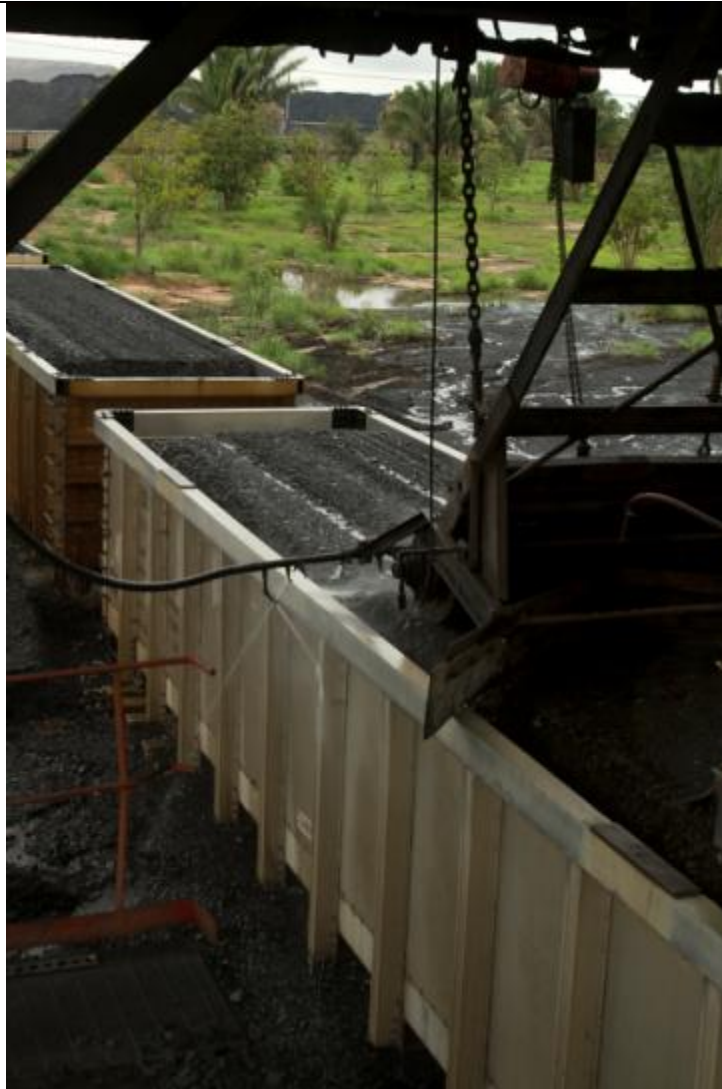
Foto 7. Compactación y nivel de carbón en la góndola que no sobresale del nivel superior de la misma.

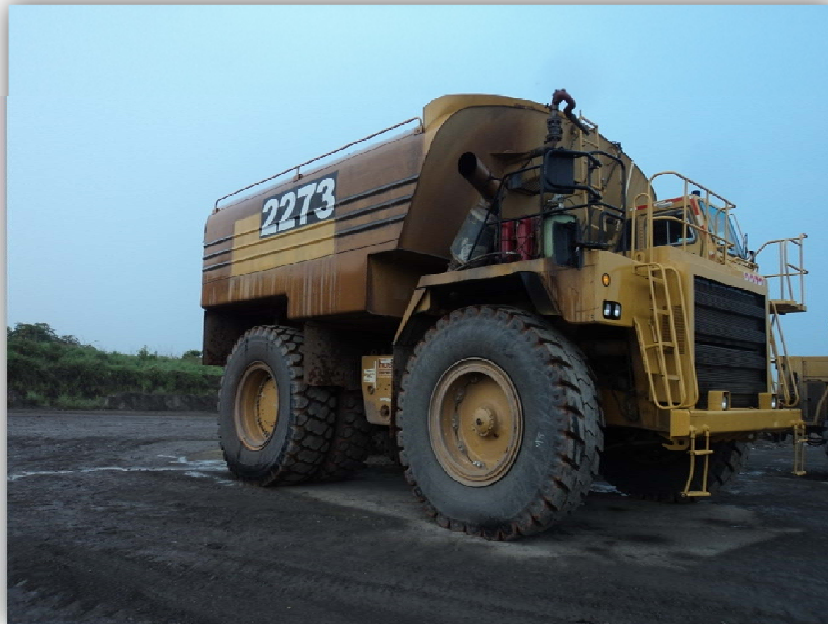
Drummond Ltd. actualmente cuenta con una flota de 30 tanqueros (29 tanqueros de 22.000 gal y 1 tanquero de 18.000 gal) para una capacidad total operativa de 656.000 gal, que permiten mantener humectadas las vías y controlar la emisión de material particulado originado por el tráfico de vehículos livianos y pesados en la operación. Es la flota más grande de tanqueros para una empresa minera en Colombia.

Foto 8. Tanquero de 22'000 galones empleado en el riego de vías.

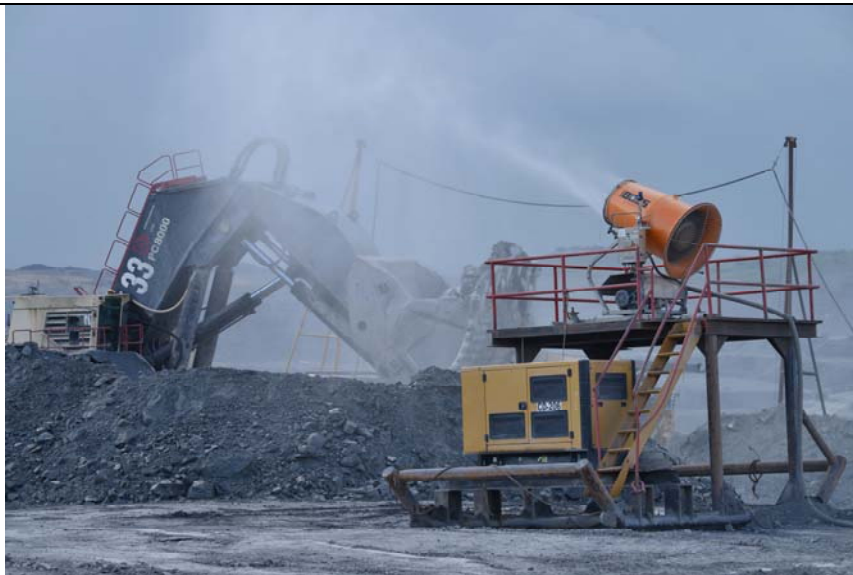
Drummond Ltd. fue pionera en la instalación, adecuación y puesta en operación de Cañones de Niebla tipo “Fog Cannon”, los cuales operan en las palas para controlar las emisiones en la operación de cargue de camiones; actualmente se encuentran en operación siete (7) equipos de estos. Adicionalmente se tienen instalados ocho (8) cañones de agua, también de diseño propio de Drummond Ltd., en áreas de cargue de Palas, que humectan el material antes de ser cargado, lo cual representa ventajas no solo al momento del cargue, sino también en el descargue.

Foto 9. Cañones de niebla instalados en las áreas de operación de las palas.

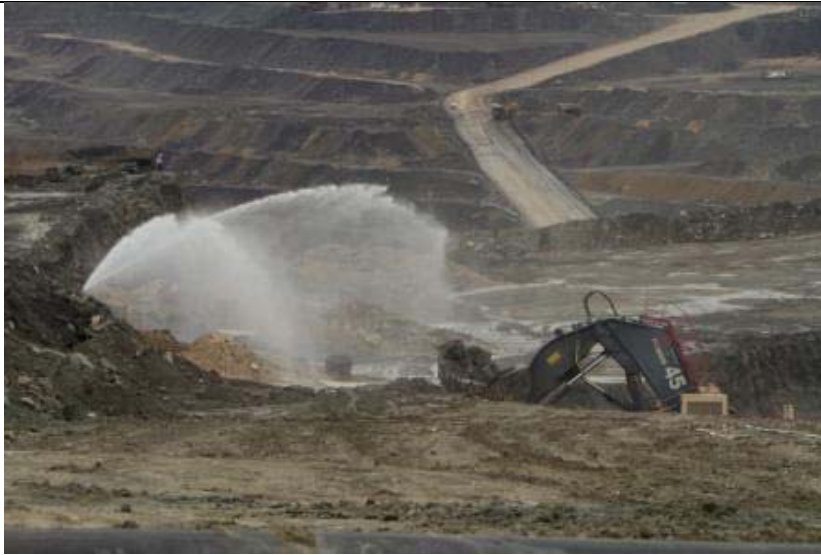
Foto 10. El control se ha complementado con cañones de agua que humectan el material que será cargado en las áreas de operación de las palas.

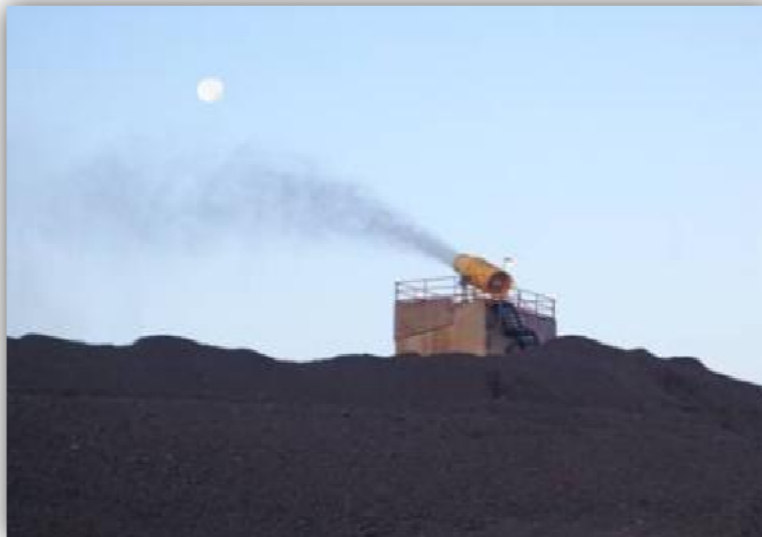
Se implementaron sistemas de control de emisiones en el área de cargue de carbón, que buscan mitigar los efectos de la operación del remanejo de carbón en los patios de acopio. En el costado norte sobre el botadero se instalaron microaspersores (cortinas de agua) para retener partículas de carbón, y en el área de acopio se instaló un cañón de niebla para humectar las pilas de carbón. También se cuenta con cañones de agua que complementan los cañones de niebla.

Foto 11. Cañón de niebla instalado en el área de acopio de carbón.

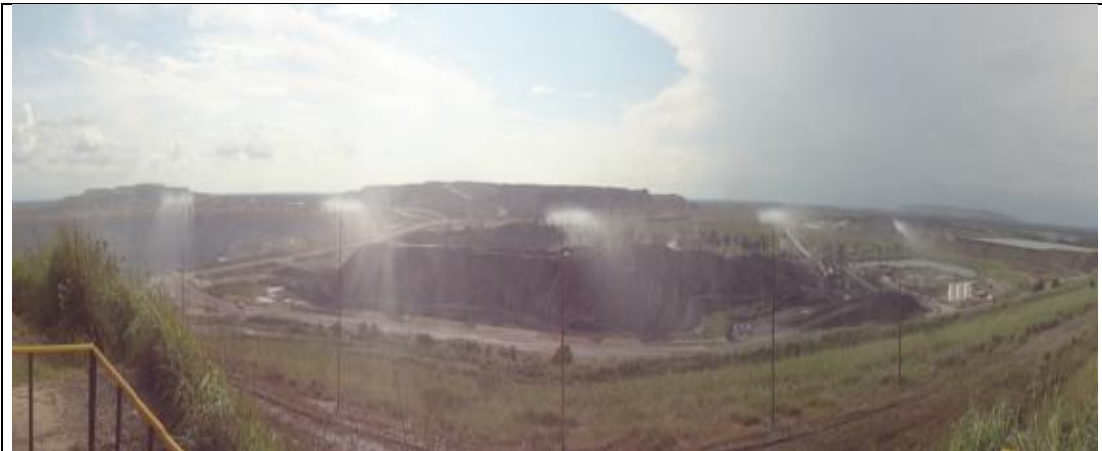
Foto 12. Operación del sistema de microaspersión (cortinas de agua) instalados en el botadero aledaño al área de acopio de carbón.

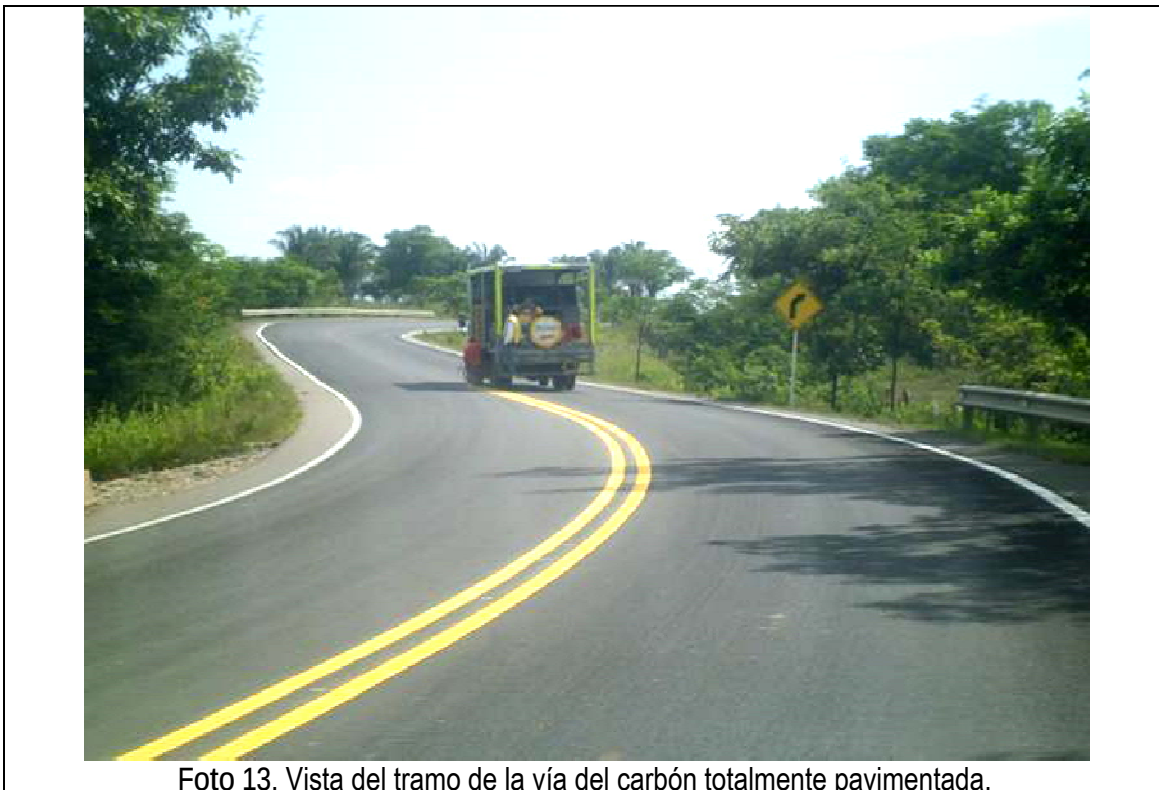
Foto 13. Vista del tramo de la vía del carbón totalmente pavimentada.

Las obras que hicieron parte de la pavimentación fueron:

- Se construyeron cinco alcantarillas con guarda ruedas, empedrados y drenajes canalizados para una adecuada evacuación de las aguas de escurrimiento.
- Se restauraron los guardas ruedas o cabezotes de cuatro alcantarillas que se encontraban averiadas.
- Las zonas aledañas a ambos lados de la vía se empedrizaron en un 100%.

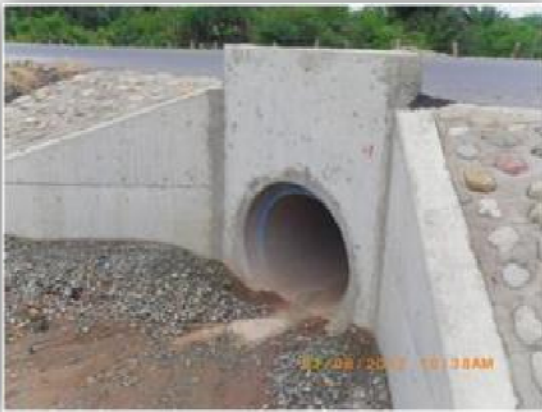
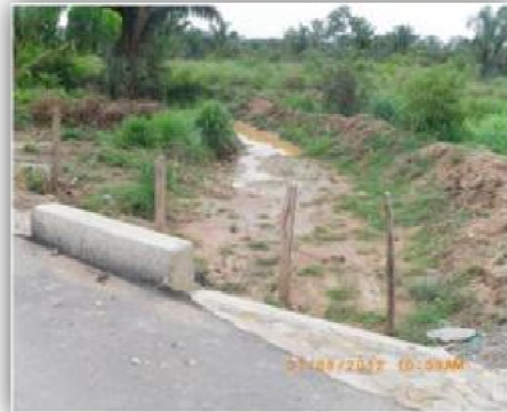
Foto 14. Alcantarillas terminadas.

Foto 15. Alcantarillas terminadas.

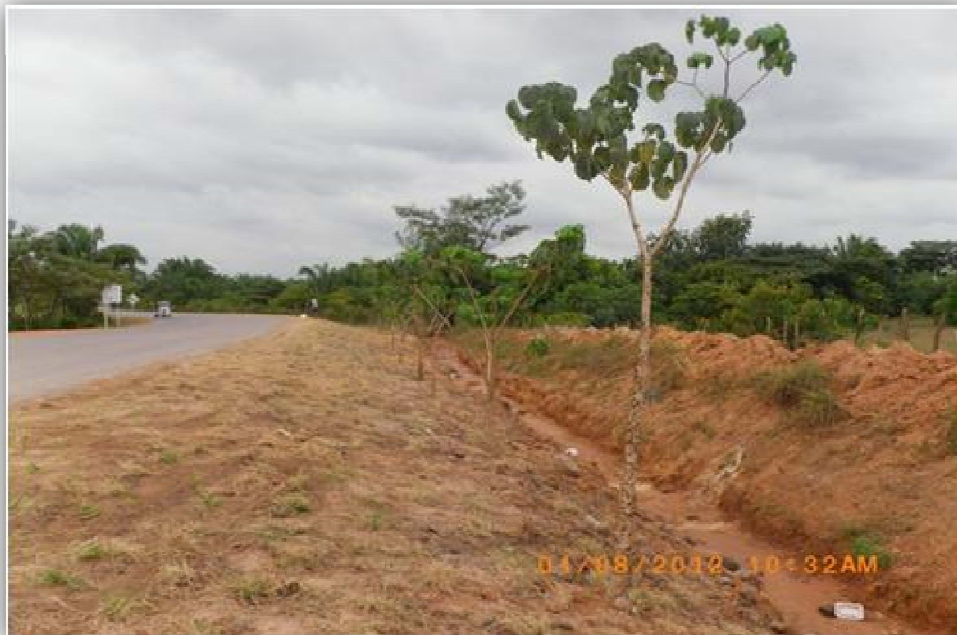
Foto 16. Labores de empedrización de taludes de la vía

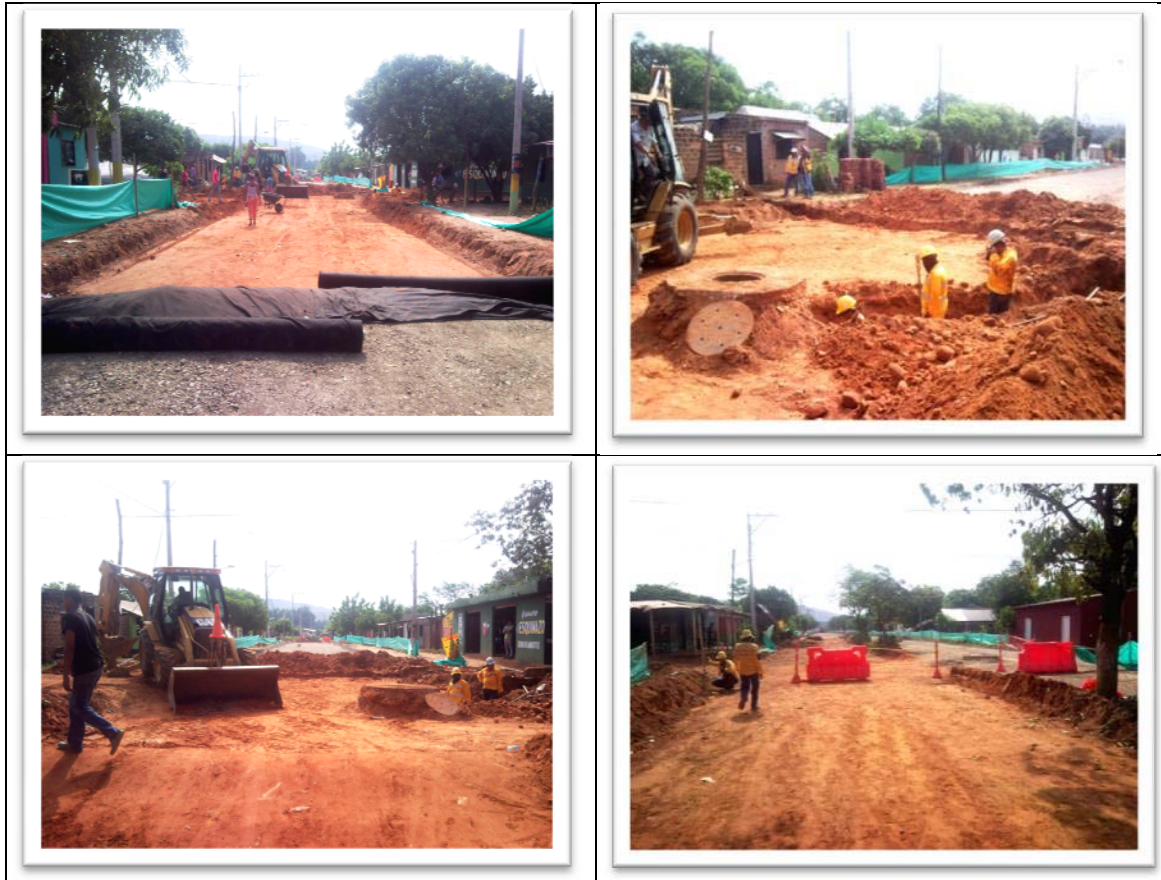
Foto 17. Obras adelantadas para la pavimentación de calles internas del corregimiento de la Loma., Municipio del Paso – Cesar.

Drummond Ltd. se encuentra próxima a finalizar la pavimentación de varias calles críticas del corregimiento de la Loma., Municipio del Paso - Cesar, que por su alto tráfico son un importante foco de emisión de material particulado al interior de la población. La pavimentación se inició en el segundo trimestre del 2013, en vías acordadas con la alcaldía municipal.

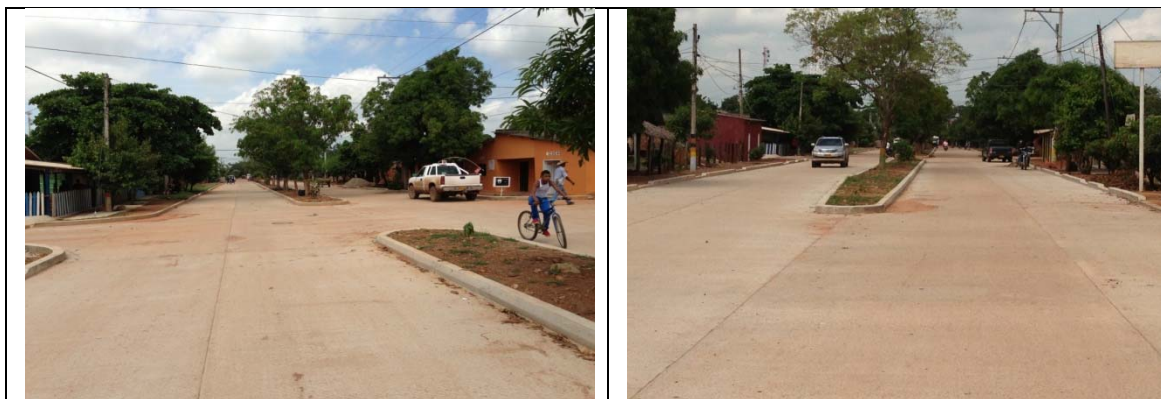
Foto 18. Vías urbanas pavimentadas en el corregimiento de la Loma, Municipio del Paso – Cesar.

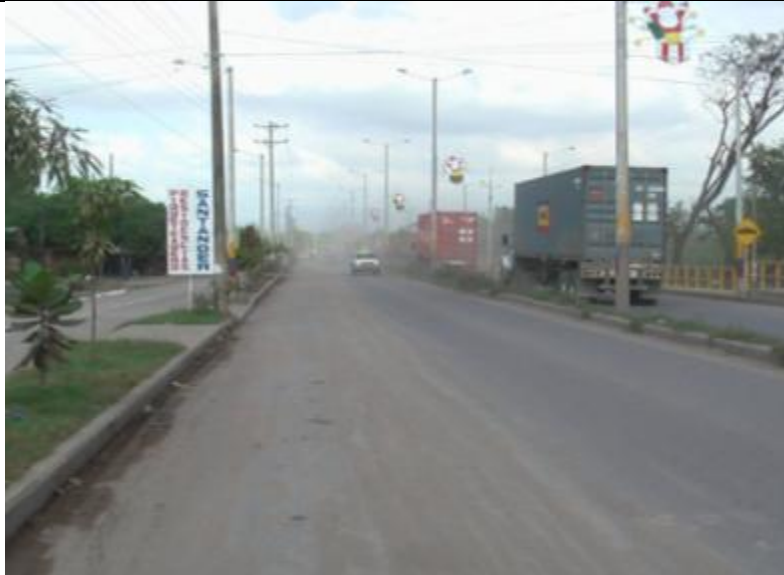
Foto 19. Estado de vías antes de realizar labores de limpieza

Otro aspecto que se identificó con el análisis de los datos arrojados por el monitoreo, fue el significativo aporte a las emisiones que representaba el polvo de las vías urbanas, por esta razón se implementó, junto con las otras empresas mineras ubicadas en la zona, campañas de barrido y limpieza de estas vías. Dicha actividad involucró el lavado y recolección de residuos en vías de La Jagua y La Loma.

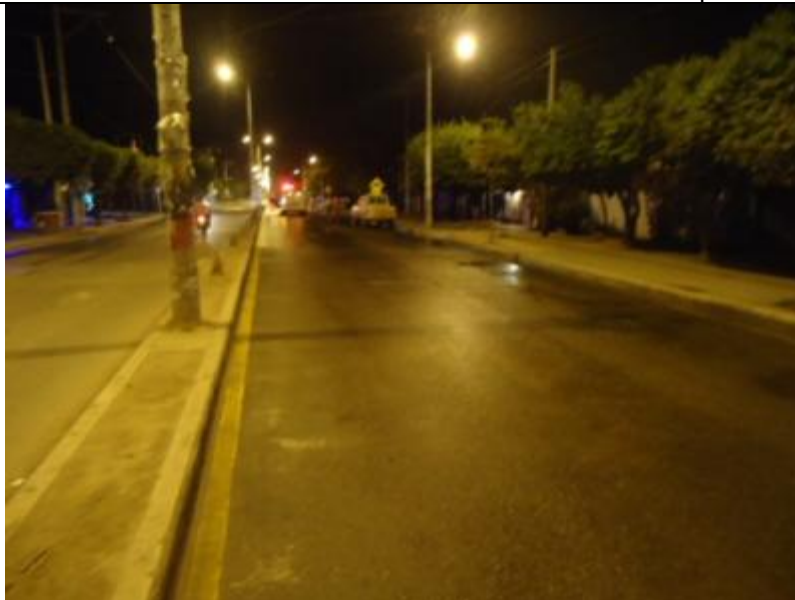
Foto 20. Estado de vías después de realizar labores de limpieza

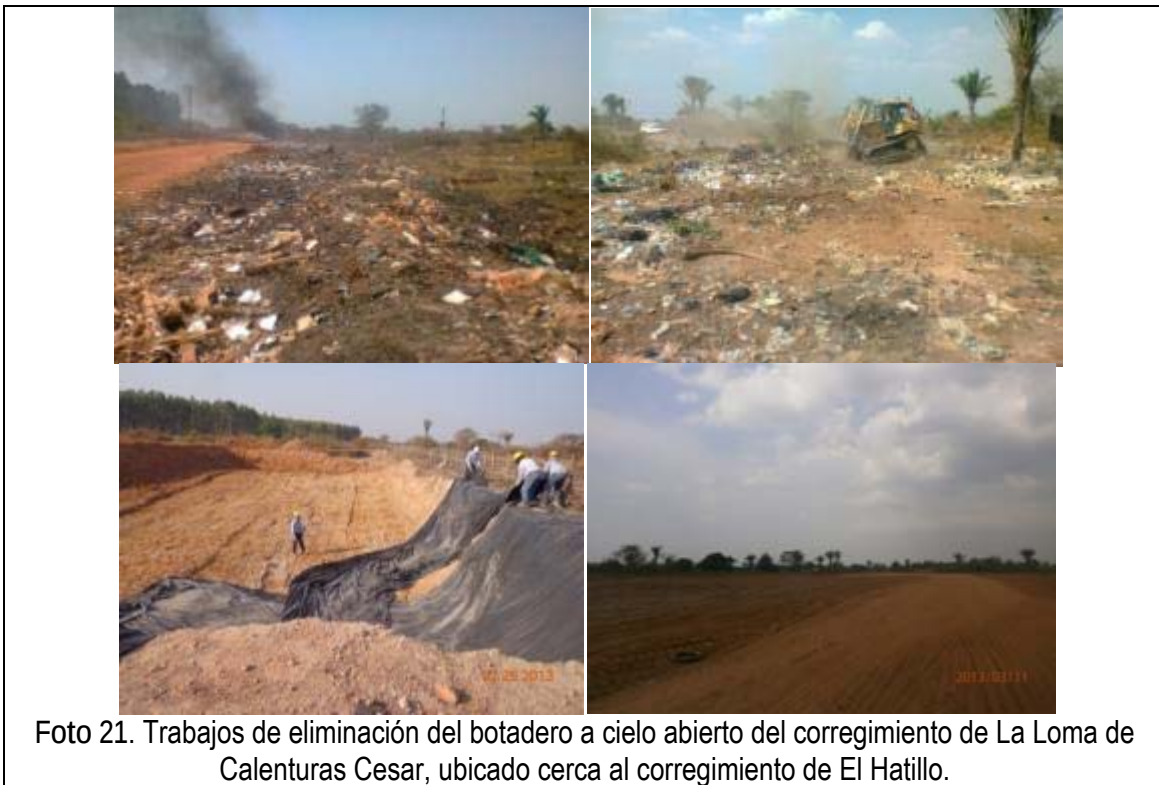
Este proyecto se desarrolló en seis (6) etapas: 1. Acopio en pilas de los residuos sólidos en toda el área del botadero; 2. Construcción de una celda de 5400 m<sup>3</sup> para el tratamiento de los residuos; 3. Impermeabilización de la celda para los residuos sólidos; 4. Recolección y transporte de los residuos a la celda; 5. Construcción de un jagüey para extracción de material; 6. Recubrimiento con Aluvial para el tapado de la celda. Finalmente se dio un manejo adecuado a cerca de 3.400 metros cúbicos de basura. Esta zona quedo lista y preparada para comenzar un plan de revegetalización y reforestación.

Foto 21. Trabajos de eliminación del botadero a cielo abierto del corregimiento de La Loma de Calenturas Cesar, ubicado cerca al corregimiento de El Hatillo.

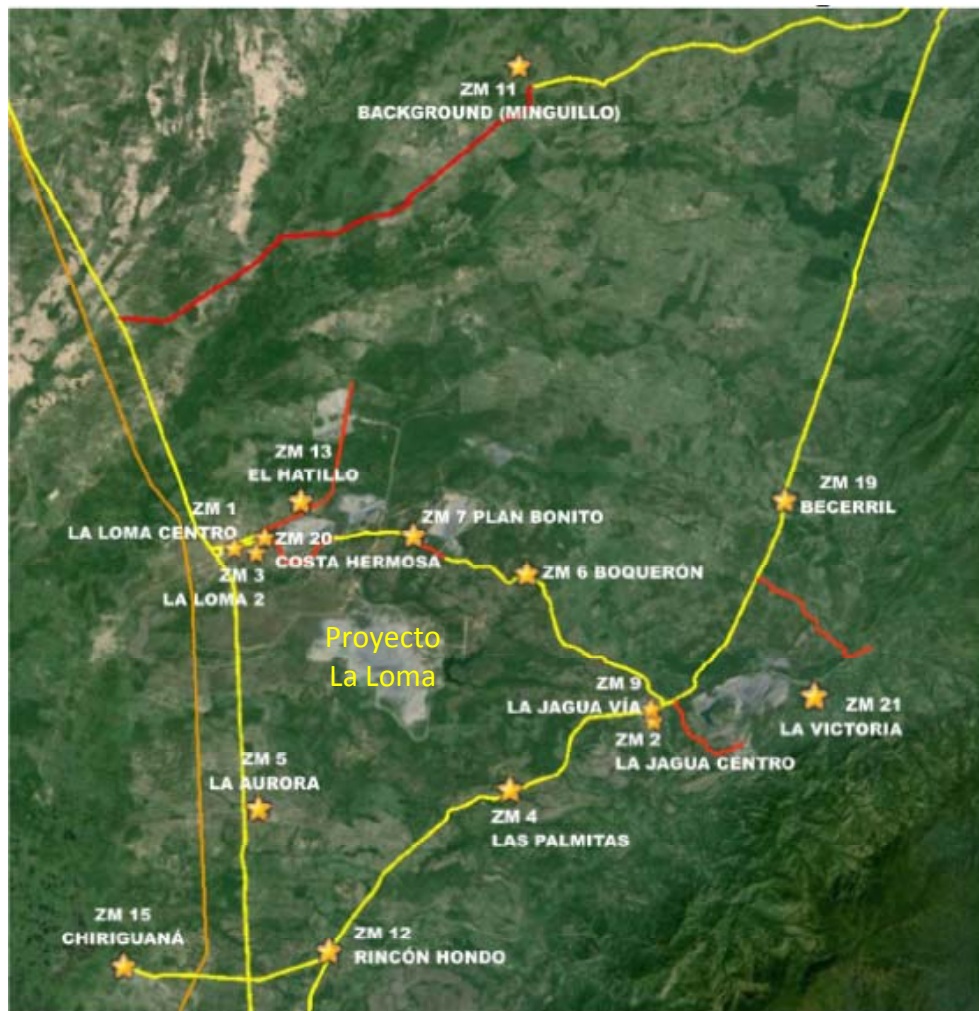
Figura 3. Distribución espacial de las estaciones de aire en la zona minera del centro del Cesar.

En la Figura 3 se presenta la ubicación de las estaciones en el área minera del centro del Cesar.

Estas estaciones, de acuerdo con lo establecido por la misma red, se clasifican en 2 tipos: *Estaciones de Efecto Tráfico* y *Estaciones de Fondo*, cuya diferencia es sustancial respecto a la fuente principal de donde proviene el material particulado. Las primeras son estaciones cuyo aporte está determinado principalmente por las emisiones del tráfico cercano (vías), mientras que las segundas son representativas de la calidad del aire ambiente en una región, y son las que brindan información más representativa respecto a las emisiones de los proyectos mineros.

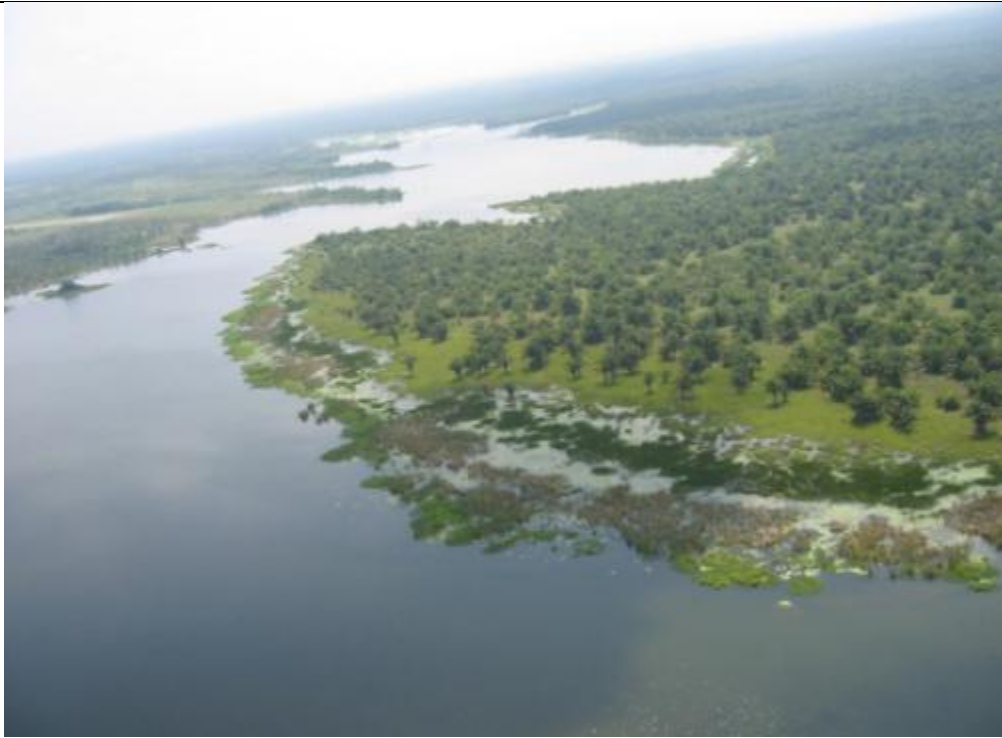
Foto 22. Vista hacia la zona Este del proyecto La Loma. Se aprecia el Embalse Paujil, construido por el proyecto, y la zona arbórea aledaña.

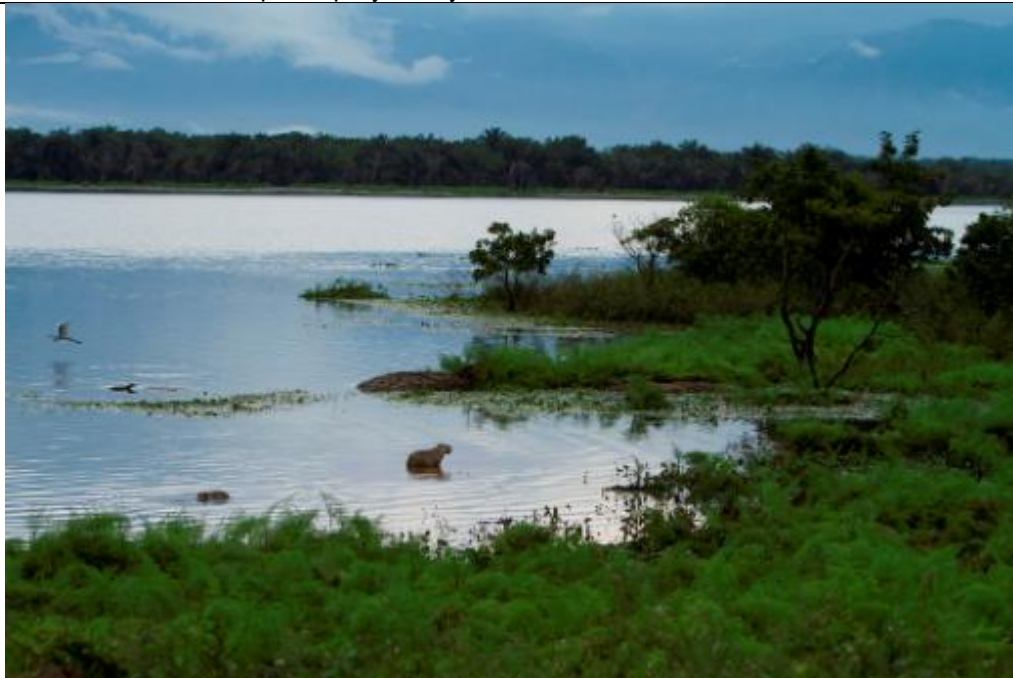
Foto 23. Vista hacia la zona Sur-Este del proyecto La Loma. Se aprecia el Embalse Paujil con la arborización alrededor de éste. Obsérvese la presencia de fauna nativa.
