DRUMMOND LTD.
COLOMBIA

**OPERACIÓN DE SALVAMENTO
BARCAZA TS 115**

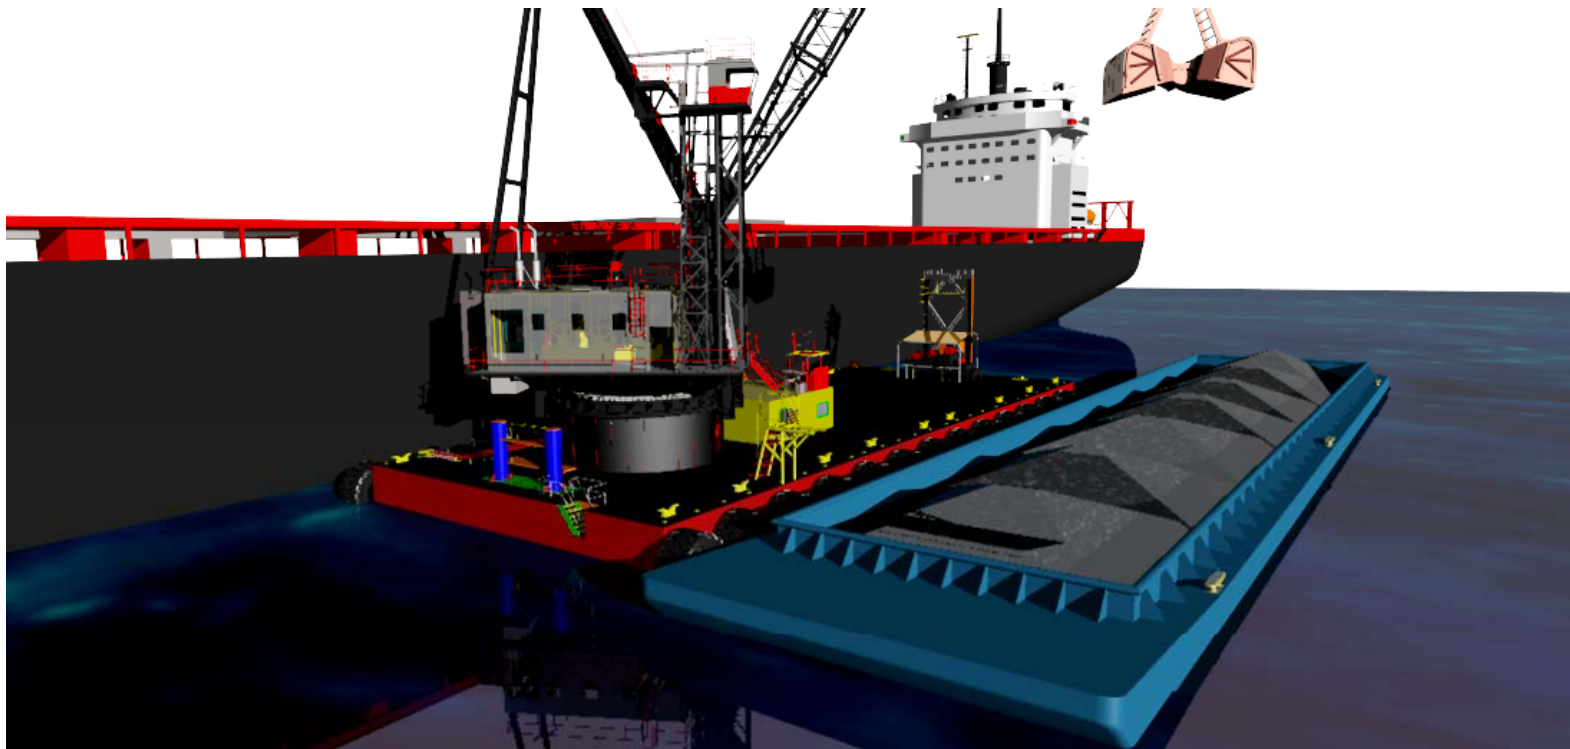
Descargue parcial de la barcaza TS 115

- 8:00 PM - la barcaza fue llevada al buque Anangel Seafear,
- 9:00 PM - la barcaza fue amarrada a la grúa para iniciar las operaciones de cargue.
- El reporte de la altura de las olas era de 2 a 2.5 metros
- 1.100 toneladas fueron descargadas, lo que completó la capacidad de cargue del buque

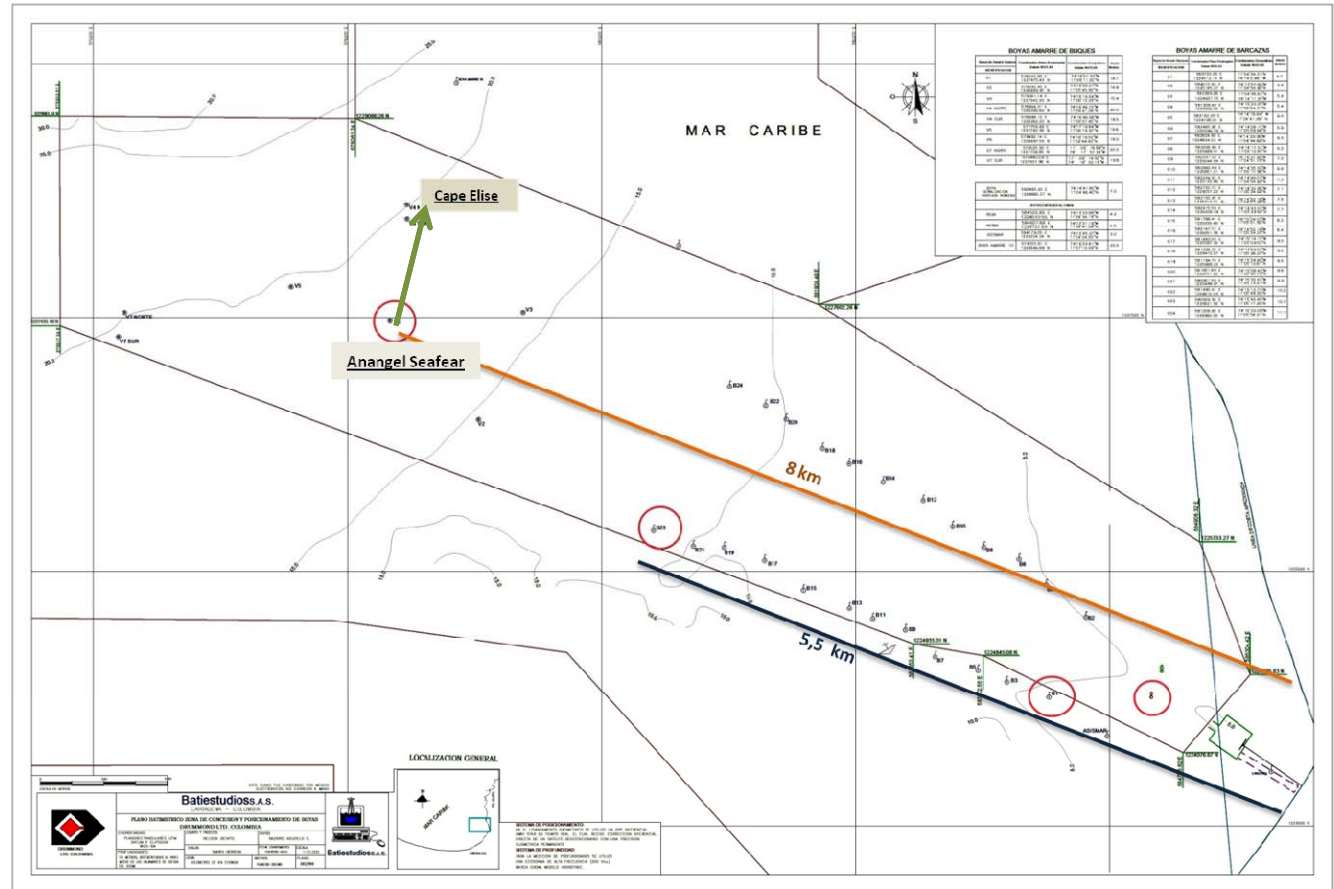
- ✓ Finalizado el 3 cargue buldóceres pequeños que se encontraban en el buque fueron puestos en la barcaza
- ✓ 11:30 PM - el remolcador Río Toribio llevó la barcaza TS-115 al buque Cape Elise, dónde los 3 buldóceres fueron descargados.
