**Reporte Preliminar Sobre el Aligeramiento
de Emergencia en la Barcaza TS 115
Puerto Drummond, Colombia**

Junio 2013

ECOLOGY AND ENVIRONMENT, INC.

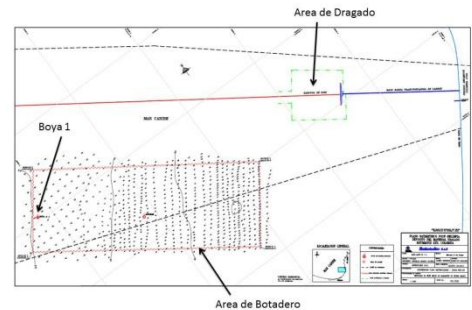
El material procedente del dragado se vierte en un área claramente establecida en el permiso actual para ese propósito. Esta zona también fue levantada por Batiestudios.

Se puede observar en la figura, a mano derecha, que la boya N° 1 se encuentra en el área de descarga de dragado designada, la cual por definición, es un área de afectación en el permiso, que recibirá descargas periódicas de los materiales de dragado de las zonas mencionadas.

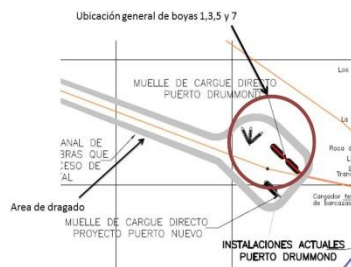
Como se puede observar en la figura a mano izquierda, el área en la que se encuentran actualmente las boyas 1, 3, 5 y 7 será dragada como parte de la zona de giro de los buques. Por lo tanto, parte de la zona donde ANLA alega que se ha producido un impacto como consecuencia del aligeramiento de emergencia de la barcaza 115 se verá afectada drásticamente por el dragado, como se indica en el Plan de Manejo Ambiental aprobado de Drummond.
